Dossier de Diagnostic Technique Expertise n° 33939 23

Adresse	Résidence LE SAINT GEORGES 10 Route des Vignes 74160 ST JULIEN EN GNEVOIS
Section(s) cadastrale(s) Numéro(s) de(s) lot(s)	BE 73 20, 71
Type de logement : Date de construction :	Appartement Bat. D; Etage 2; Porte 21 Entre le 1er Janvier 1949 et le 1er Juillet 1997
Périmètre de repérage :	Toutes parties accessibles sans démontage ni destruction

Résidence LE SAINT GEORGES
10 Route des Vignes
74160 ST JULIEN EN GENEVOIS.

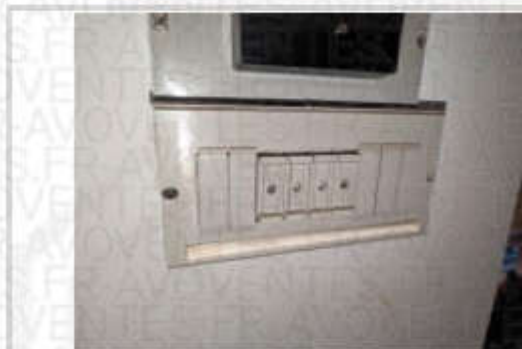
Photo PHE001

Libellé de l'anomalie : Plusieurs circuits disposent d'un conducteur neutre commun dont les conducteurs ne sont pas correctement protégés contre les surintensités.

Remarques : Présence de conducteur(s) neutre(s) commun(s) à plusieurs circuits avec des conducteurs de phase non regroupés sous la même protection contre les surintensités ; Faire intervenir un électricien qualifié afin de regrouper les conducteurs de phase sous une même protection ou de supprimer le(s) conducteur(s) neutre(s) commun(s)

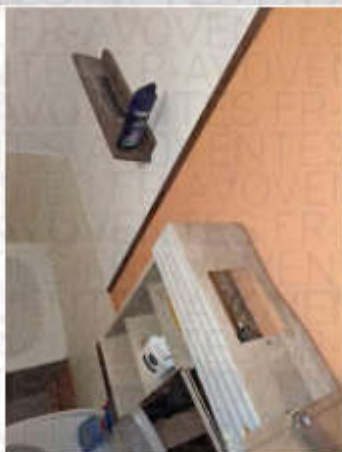
Photo PhEle002

Libellé de l'anomalie : L'Enveloppe d'au moins un matériel est manquante ou détériorée.

Remarques : Présence de matériel électrique en place dont l'enveloppe est absente ou est détériorée. ; Faire intervenir un électricien qualifié afin de rendre inaccessible toutes parties nues pouvant être sous tension.

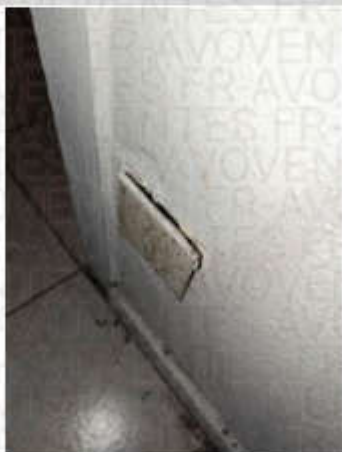
Photo PhEle002

Libellé de l'anomalie : L'Enveloppe d'au moins un matériel est manquante ou détériorée.

Remarques : Présence de matériel électrique en place dont l'enveloppe est absente ou est détériorée. ; Faire intervenir un électricien qualifié afin de rendre inaccessible toutes parties nues pouvant être sous tension.

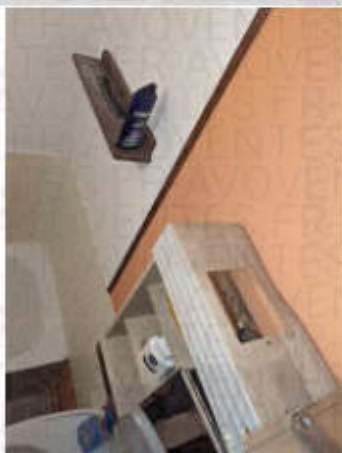
Photo PhEle003

Libellé de l'anomalie : Local contenant une baignoire ou une douche : l'installation électrique ne répond pas aux prescriptions particulières appliquées à ce local (adéquation entre l'emplacement où est installé le matériel électrique et les caractéristiques de ce dernier - respect des règles de protection contre les chocs électriques liées aux zones).

Remarques : Présence de matériel électrique inadapté placé en zone 2 d'un local contenant une douche ou une baignoire ; Faire intervenir un électricien qualifié afin de supprimer le matériel électrique inadapté ou le remplacer par du matériel adapté (Salle de bain)

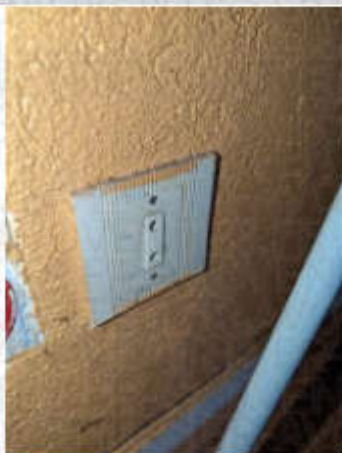
Photo PhEle004

Libellé de l'anomalie : Au moins un socle de prise de courant ne comporte pas de broche de terre.

Remarques : Au moins un socle de prise de courant n'est pas équipé de broche de terre. ; Faire intervenir un électricien qualifié afin d'installer des socles de prise de courant équipés de broche de terre.

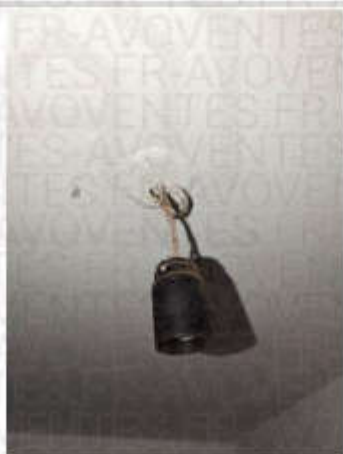
Photo PhEle005

Libellé de l'anomalie : Au moins un circuit (n'alimentant pas des socles de prises de courant) n'est pas relié à la terre.

Remarques : Au moins un circuit (n'alimentant pas des socles de prises de courant) n'est pas relié à la terre. ; Faire intervenir un électricien qualifié afin de relier ces circuits à la terre par l'intermédiaire de conducteurs de protection.

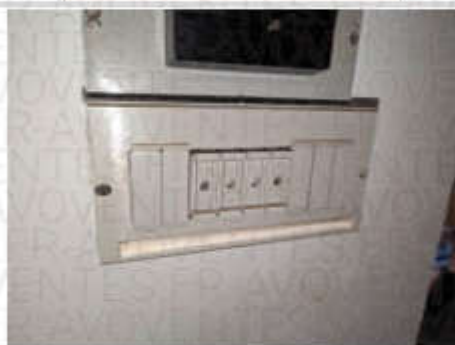
Photo PhEle006

Libellé de l'anomalie : Alors que des socles de prise de courant ou des circuits de l'installation ne sont pas reliés à la terre (B.3.3.6 a1), a2 et a3), la mesure compensatoire suivante est correctement mise en œuvre :
- protection du (des) CIRCUIT (s) concerné (s) ou de l'ensemble de l'installation électrique par au moins un dispositif différentiel à haute sensibilité ≤ 30 mA.

Remarques : Absence de Dispositif Différentiel à Haute Sensibilité (DDHS) 30 mA ; Faire intervenir un électricien qualifié afin d'installer un DDHS 30 mA

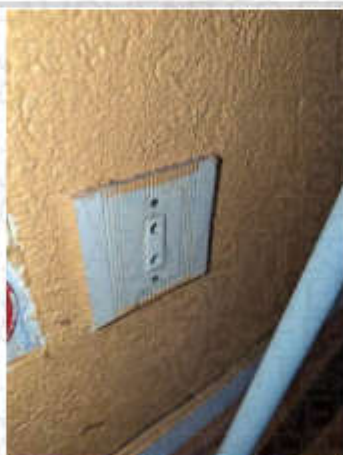
Photo PhEle007

Libellé de l'information complémentaire : Au moins un socle de prise de courant n'est pas de type à obturateur

Remarques : Présence de socles de prises non équipés d'obturateur ; Faire intervenir un électricien qualifié afin de remplacer les socles de prises non équipés d'obturateur par des socles de prises à obturateur

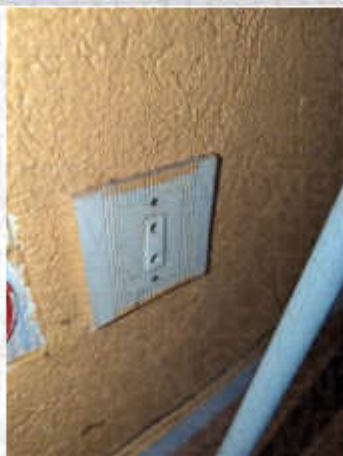
Photo PhEle008

Libellé de l'information complémentaire : Au moins un socle de prise de courant ne possède pas un puits de 15 mm.

Remarques : Au moins un socle de prise de courant n'a pas un puits de 15 mm.

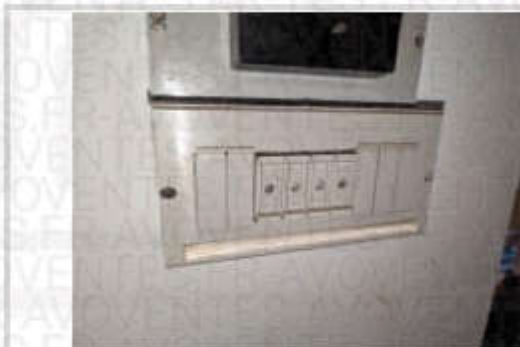
Photo PhEle009

Libellé de l'anomalie : Le type d'au moins un fusible ou un disjoncteur n'est plus autorisé (fusible à tabatière, à broches rechargeables, coupe-circuit à fusible de type industriel, disjoncteur réglable en courant protégeant des circuits terminaux).
